Instrukcja specjalna - prawidłowy
zapis parametrów bramki Artnet
"Promyk 3.xx" po zmianach w
przeglądarkach w październiku 2024
roku

WKL TEAM64

wersja instrukcji 1.00 1.00, 01.03.2024: www.wklteam64.com

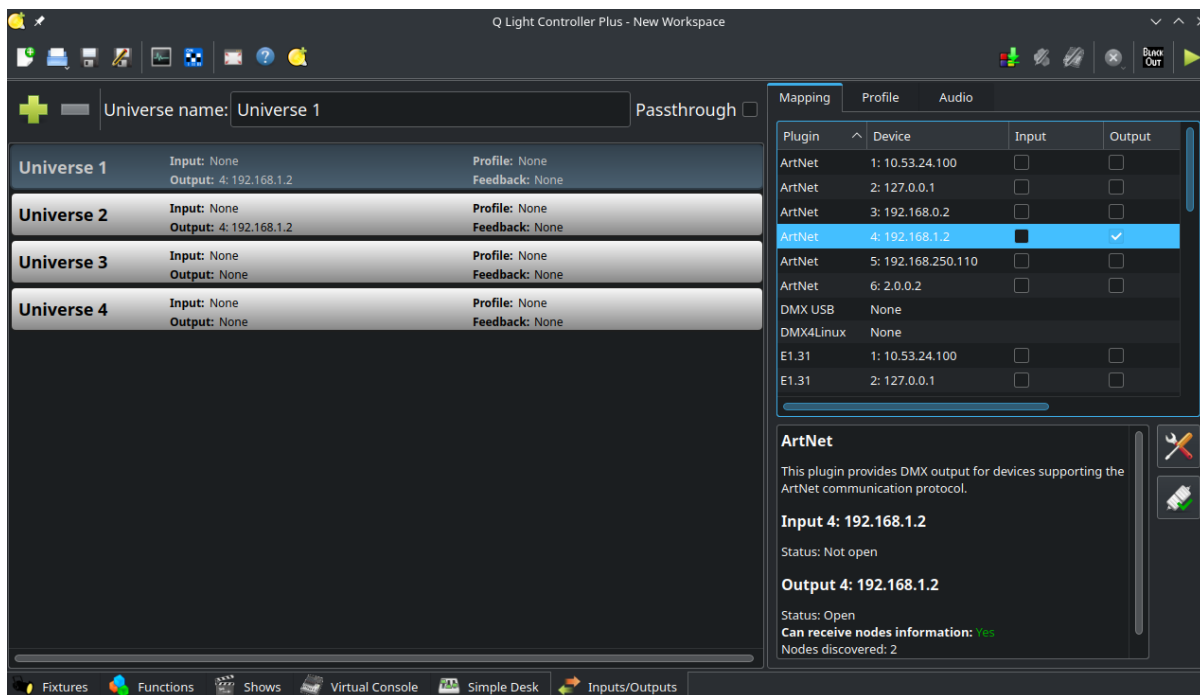
Rysunek 3. Uruchomienie programu QLC+ i ustawienie opcji OUTPUT na adres karty sieciowej 192.168.1.2

Przy uruchomionym programie QLC+ naciśnięcie przycisku "ZAPISZ/SAVE" spowoduje zapis parametrów do pamięci stałej bramki Artnet. Jeśli przy uruchomieniu urządzenia będzie w trybie pierwszym to te parametry zapisane w poprzedniej operacji są aktywne.

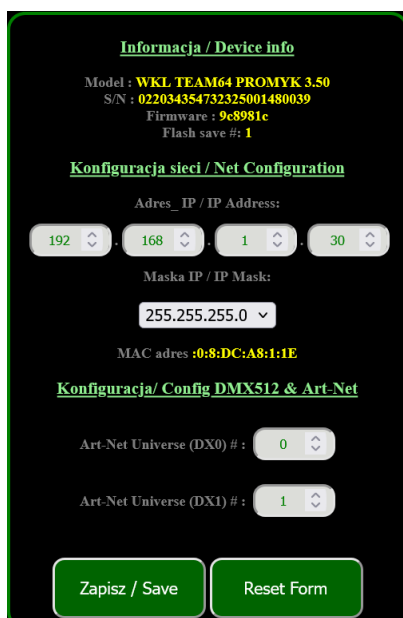
Rysunek 4. Uruchomienie przeglądarki www : CHROME, FIREFOX, EDGE, SAFARI. W oknie adresu należy wpisać adres 192.168.1.30 bez http, https

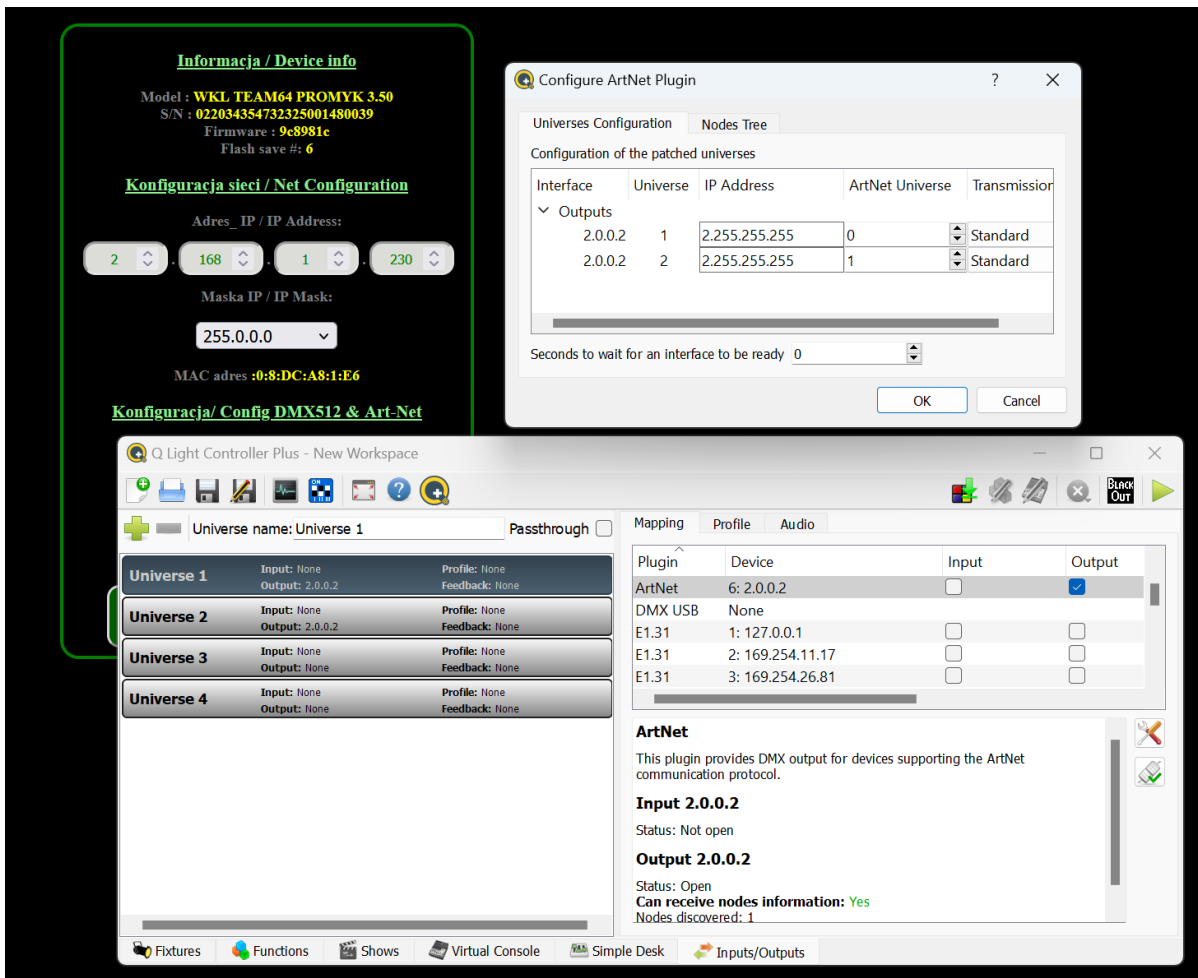
Rysunek 7. Uruchomienie programu QLC+ i ustawienie opcji OUTPUT na adres karty sieciowej 2.0.0.2

Przy uruchomionym programie QLC+ naciśnięcie przycisku "ZAPISZ/SAVE" spowoduje zapis parametrów do pamięci stałej bramki Artnet. Jeśli przy uruchomieniu urządzenia będzie w trybie pierwszym to te parametry zapisane w poprzedniej operacji są aktywne.

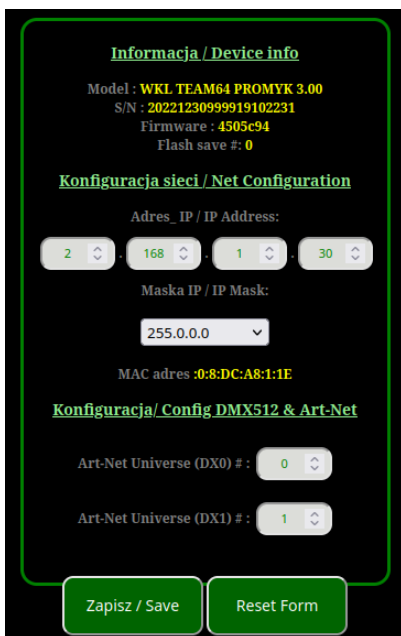
Rysunek 8. Uruchomienie przeglądarki www : CHROME, FIREFOX, EDGE, SAFARI. W oknie adresu należy wpisać adres 2.168.1.30 bez http, https

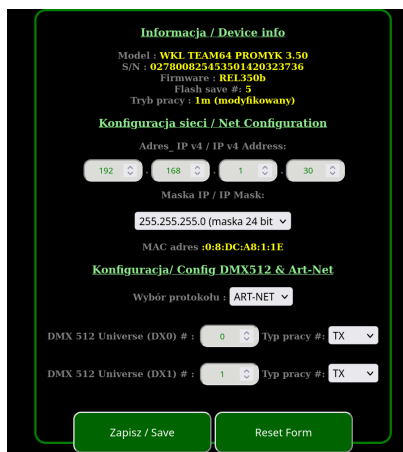
Rysunek 9. Widok okna konfiguracji w przeglądarce wwww w nowej wersji oprogramowania

Nowa wersja działa prawidłowo po tych aktualizacjach przeglądark wwww i nie jest potrzebne wspomagać się programem QLC+ przy zmianach parametrów w przeglądarce wwww.
